Ansicht Südwest – Eckverbindung, außen, Undichtigkeit

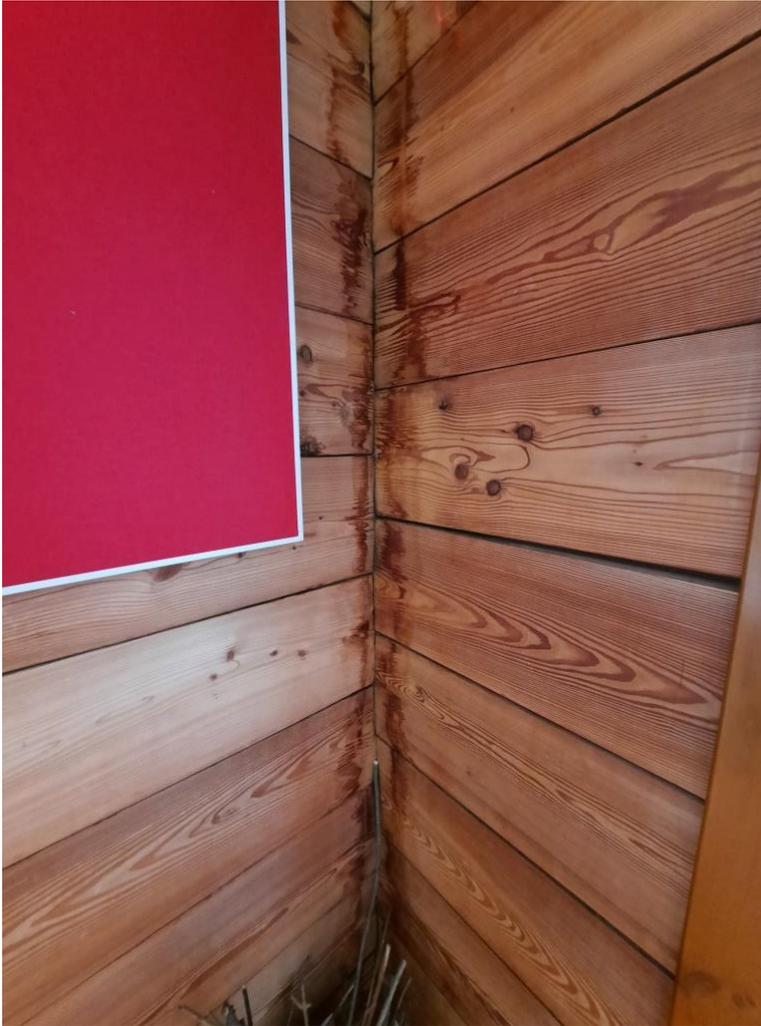
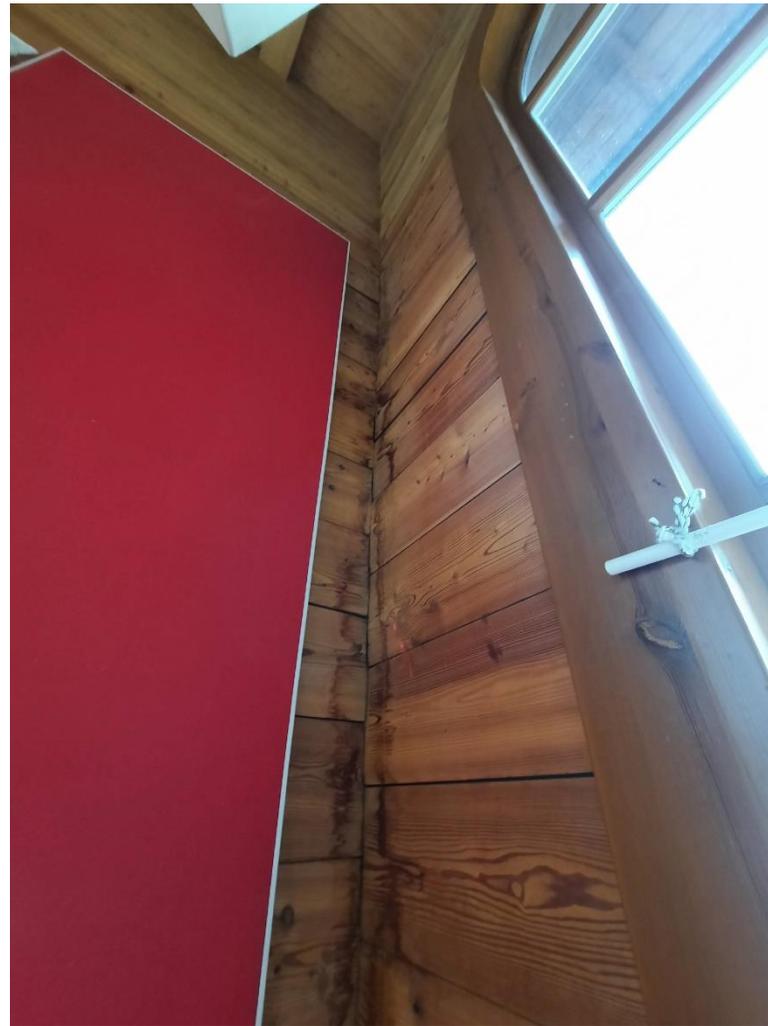
Eckverbindung, innen
